5/7/22

הנדון: חריגה מצו שרת הפנים במסגרת העבודות להקמת מתחם המכביה

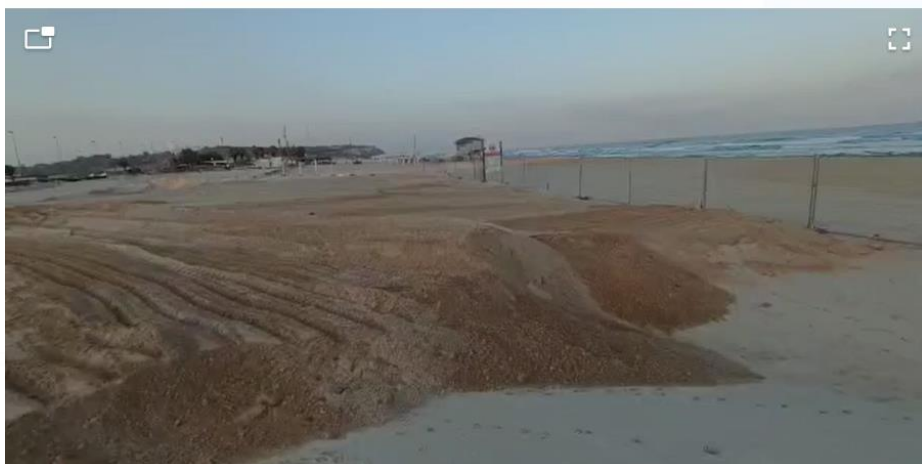
1. בשטח המתחם נשפכה כמות גדולה של אדמה חומה בהירה מעורבת באבנים קטנות, אשר נודע לנו כי נחפרה מתחת לשכבת החול החופי. האדמה המעורבת באבנים קטנות פוזרה על פני השטח ובחלק מהשטח גם עורבבה עם שכבת החול הטבעית. בנוסף לכך, הונחה האדמה המעורבת באבנים כמצע מתחת למיתקנים במתחם. אנחנו רואים בכך פגיעה קשה ביותר בסביבה החופית הטבעית שהיא בית גידול חולי, וקיים גם חשש גדול כי יהיה קשה לנקות את פני השטח החוליים מהאדמה שאיננה מקומית ומהאבנים הקטנות.
2. לתפיסתנו מדובר בהפרה ברורה של צו שרת הפנים. בשום מקום בצו, לא נאמר כי מותר לחפור בשטח מתחם המכביה ולהניח ולפזר על גבי המצע החולי הטבעי חומרי קרקע זרים, שאינם חלק מהשטח החולי, או להכניס אדמה וחומר קרקעי ממקור חיצוני. בצו צוין במפורש כי מתקנים שונים ינחו על החול.

3. על כן, עמדתנו היא כי יש לפנות באופן מיידי את האדמה עם האבנים הקטנות, ולהשיב לקדמותו את השטח החולי הטבעי. שהרי אין כל בטחון וכל ערבות, שעם סיום המכביה, יושב השטח למצבו הטבעי.

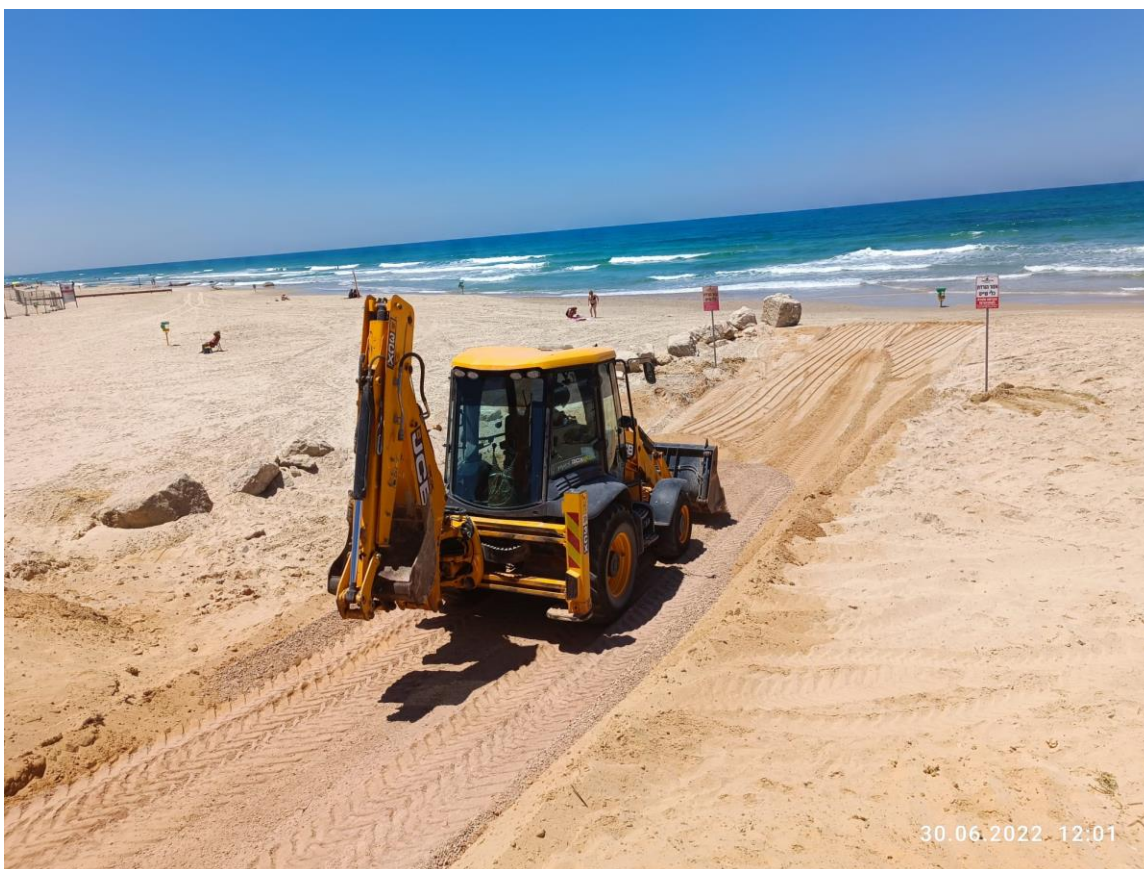
4. כמו כן, בחלקו הצפוני של חוף פולג, מחוץ למתחם המכביה (כלומר, בחריגה מתחום הצו), נסללה דרך מצעים, על רצועת החוף, כולל השטח החולי, עד סמוך לקו המים. לא ידוע לנו כי קיימים תכנית או היתר לדרך זו. חשוב לציין כי העבודה מבוצעת בליווי עיריית נתניה. מדובר בפגיעה קשה של הסביבה החופית, ברצועת החוף החולית. לתפיסתנו יש להסיר את האדמה שהונחה על החוף ואת המצעים שהונחו עליה, ולהשיב את פני השטח של החוף החולי לקדמותו.

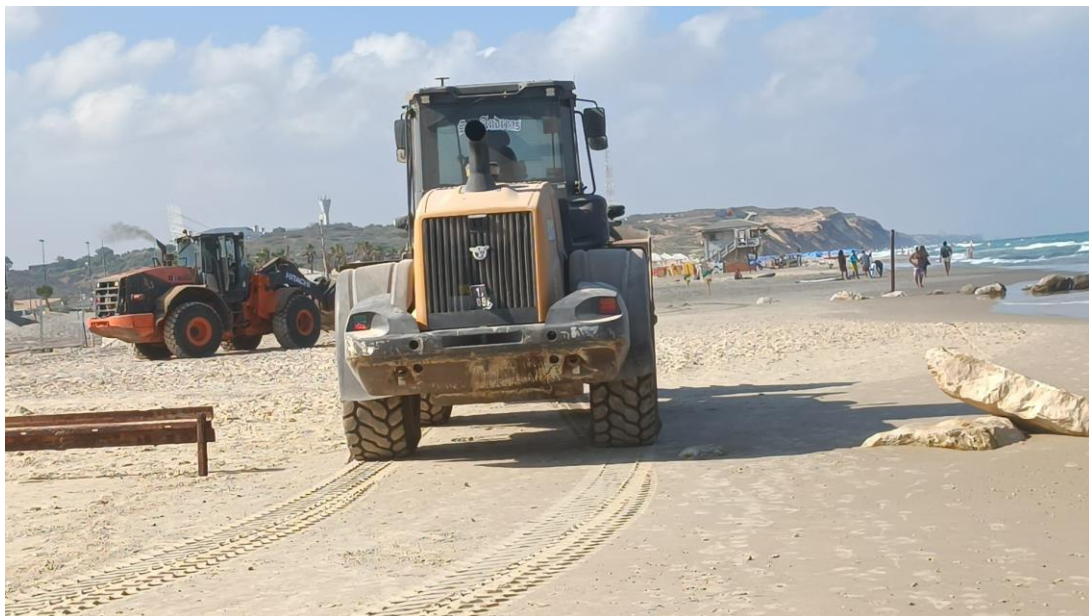
5. בנוסף, במהלך העבודות במתחם המכביה, נראו טרקטורים כבדים אשר נוסעים בשטח רצועת החוף החולית, אשר ממערב לגדר המתחם. חשוב לציין כי בצו נכתב כך: "שטח האתר יגודר לפי הנחיות רשות הטבע והגנים ובחלקו המערבי של האתר יגודר השטח באופן שיאפשר את המשך הטלת צבות הים". ברור לחלוטין כי שמירה על רצועת חוף חולית צרה של כמה עשרות מטרים, נועדה למעבר הציבור ולמעשה מהווה שטח רגיש ביותר בו תתאפשר המשך ההטלה

של צבות הים. ולכן, נסיעת הטרקטורים הכבדים על רצועת החוף החולית והרגישה הזאת, סמוך לקו המים, כאילו היה זה אתר בנייה, מהווה פגיעה קשה בסביבה החופית, ועומדת בסתירה לכוונות ומטרות הצו. לתפיסתנו יש לחקור גם בעניין זה.

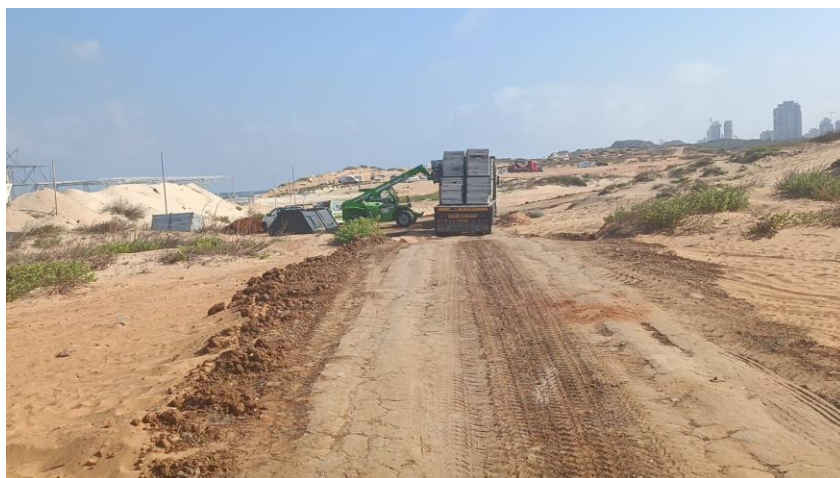
6. בשטח שממזרח, מחוץ למתחם המכביה נסללה דרך העשויה מאדמה כבדה, על גבי פני השטח הטבעיים שהם בחלקם חוליים, ללא כל היתר ולא במסגרת הצו ובתחומו. על הדרך נוסעות בין השאר משאיות כבדות שמועסקות בהקמת המתחם. סלילת הדרך בחלקה היא בתוך המסדרון האקולוגי שאושר בולחוף בתכנית הפיתוח של עיר ימים. מאחר ומתחם המכביה חוסם ופוגע בחלק מהרצף האקולוגי בין שמורת האירוסים ושמורת טבע פולג, השטח בו נסללה הדרך הוא שטח חולי טבעי מתפקד וחשוב לשמירת הרצף והדרך שנסללה פוגעת קשה בשטח הטבעי ומשבשת את תפקוד המסדרון האקולוגי. יש להפסיק לאלתר את תנועת הרכבים בשטח, להסיר את הדרך מהשטח ולשקם אותו.
